### 第3節 史跡の現状と課題

#### (1) 深溝松平家墓所と災害略史

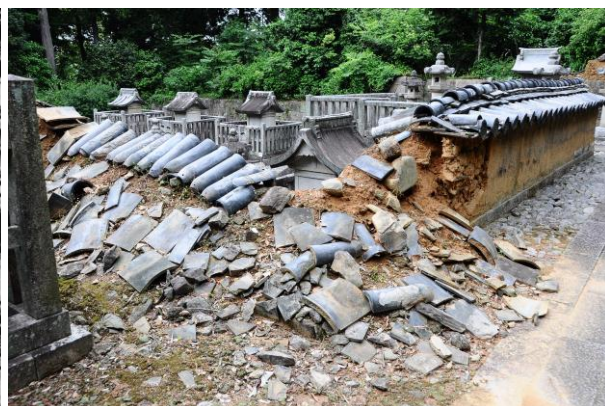
写真 3-34 三河地震で破損した築地

両廟所に致命的な被害を与えたのが昭和20（1945）年1月13日に起きた三河地震（マグニチュード6.8）であった。この地震により、形原町<sup>かたはらちょう</sup>（蒲郡市）、幸田町深溝を経て、西尾市志竈谷<sup>しこや</sup>へ達する総延長28kmの地震断層が生じた。この地震で、東西廟所では土塀はほぼ崩れ、石造物の多くが倒壊した。本堂や庫裏も若干傾くなど被害を被った。この時の爪痕は現在でも東廟所に残っており、地震の大きさを物語っている。

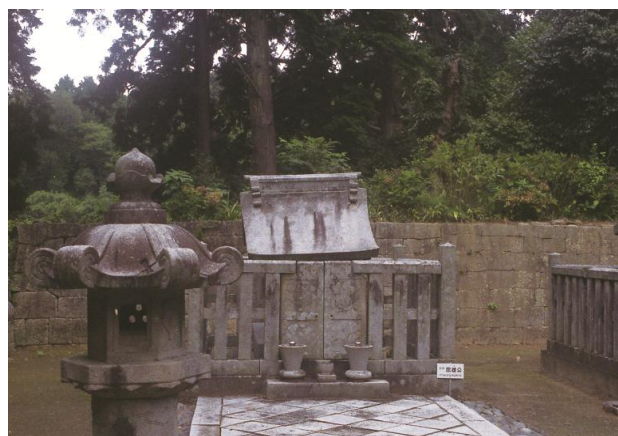
写真 3-35 傾いた忠雄墓所

平成20年8月に東海地方を襲った集中豪雨「平成20年8月末豪雨」により、幸田町は河川の決壊、山間部の土砂崩れ等多くの被害を受けた。本光寺では東廟所東側において土砂崩れが起こり、石垣の一部が崩落、そこから廟所内に水が流れ込み、最も低い場所であった北西側一画が冠水した。廟所に築かれている各墓所は経年により自然変化や過去の自然災害の影響で地中に沈み始めていたが、東廟所内の冠水地域に築かれていた7代松平忠雄の墓石がこの災害の影響を最も受けて、南西側に傾く被害を受けた。

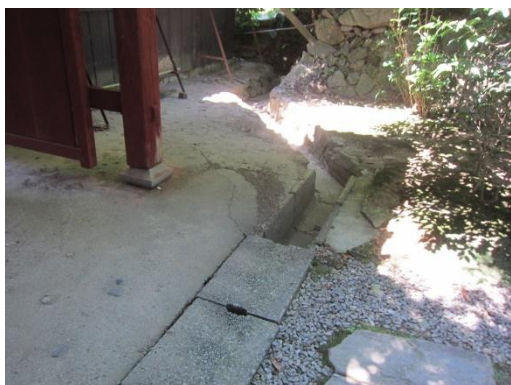
| | 要素 | 概要 | 破損状況 |
|---|---|---|---|
| 境内地 | 山門・参道付近 | 門東側で排水路が横断し、断面が狭い暗渠管に接続 | ・ 大雨で水路の水が溢れて門下部にしみ込み、地盤を浸食している恐れがある。<br>・ 溢れた水は下流の参道に流れ込む。 |

山門一帯 排水路に接続する管路断面が狭いため、大雨で山門一帯が浸水する。

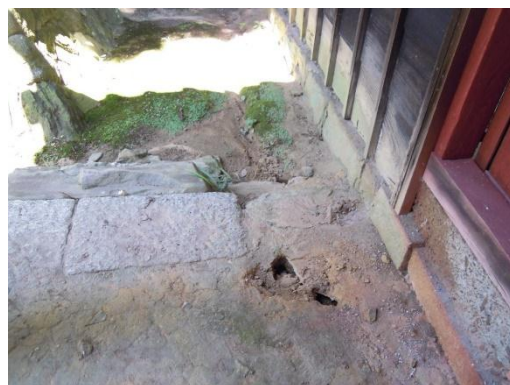
浸食によってできた山門西側の水抜け穴門東側の三和土の穴から水が入り、山門の基礎地盤を通過し、西側の穴から噴出している。

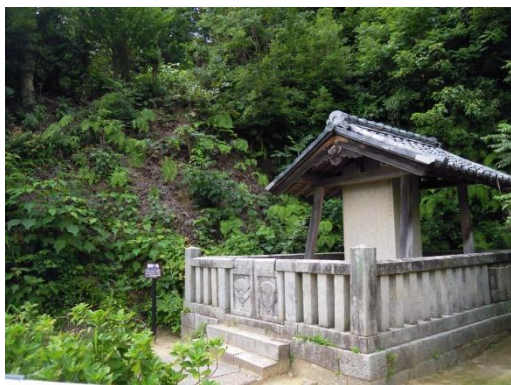
| | 要素 | 概要 | 破損状況 |
|---|---|---|---|
| 西廟所 | 祖宗紀功碑裏の斜面 | 傾斜が 40～60° を超える斜面 | ・ H24 年に崩落した。現在も土砂が残っている。<br>・ 植生が回復しておらず、再度崩落の危険性がある。 |

西廟所祖宗紀功碑裏の斜面 急傾斜の法面で H24 年に崩落した土が現在も残る。

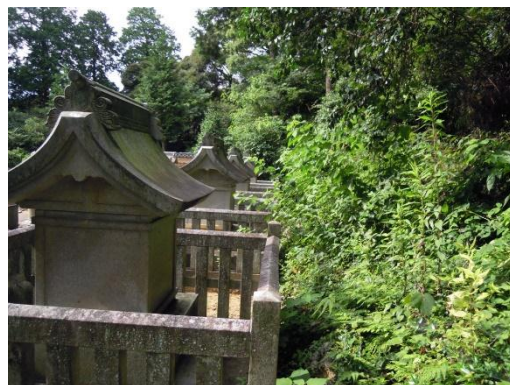
| | 要素 | 概要 | 破損状況 |
|---|---|---|---|
| 東廟所 | 東南部裏の斜面 | 背後の山林の水道にあたる。傾斜が 30～50° を超える斜面 | ・ H20 年豪雨で背後の山林で土砂崩れが発生し、石垣の一部が崩落、そこから墓所内に水が流入した。現在も崩落した土砂が残っている。 |

東廟所南東部裏の斜面 H20 年 8 月末豪雨で背後の斜面で土砂崩れが起こり、石垣が崩落した。

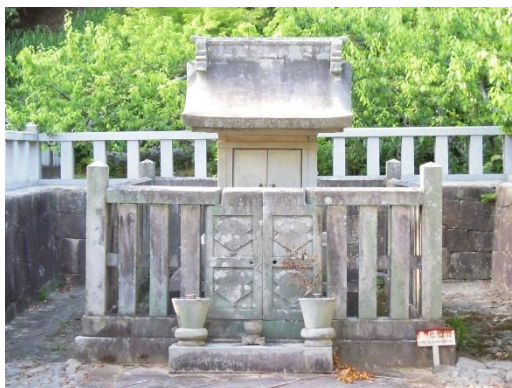
11 代忠恕墓所 向かって右側に傾いている。

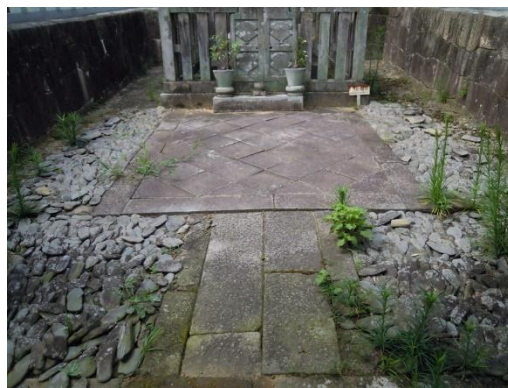
11 代忠恕墓所 小判石の乱れ、草の発生

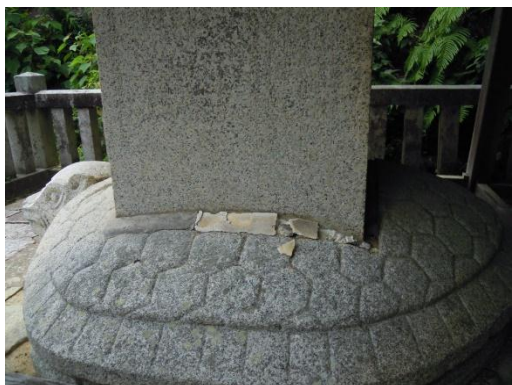
| | 要素 | 概要 | 破損状況 |
|---|---|---|---|
| | 祖宗紀功<br>碑 (3) | 碑身と亀形の台<br>座からなる。 | <ul style="list-style-type: none"> <li>・覆屋があり、風雨等の直接的な影響は避けられている。</li> <li>・碑身と台座を埋める間詰めコンクリートが破損している。</li> </ul> |

祖宗紀功碑（亀趺碑） 碑身と台座の間詰めコンクリートが破損している。

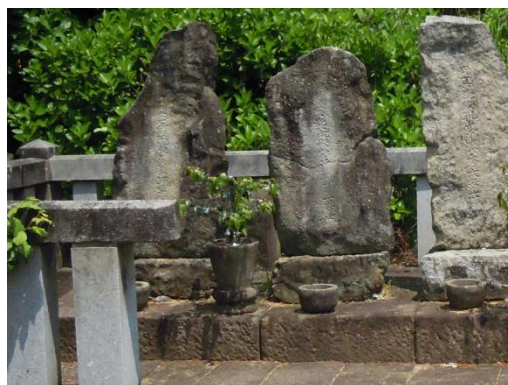
3 代伊忠供養塔（中）は正面背面ともに亀裂が入る。4 代家忠供養塔（左）は、碑文表面の風化が著しい。背面に亀裂が入っている。

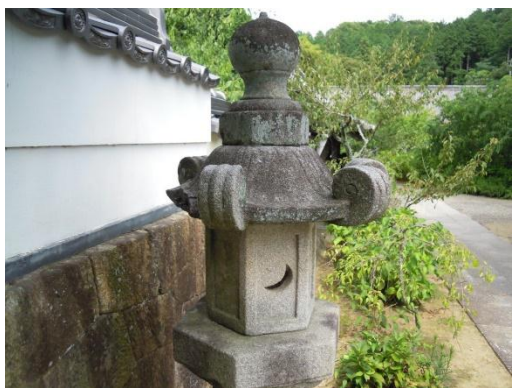
11 代忠恕囲いの外の石燈籠は笠が欠損している。

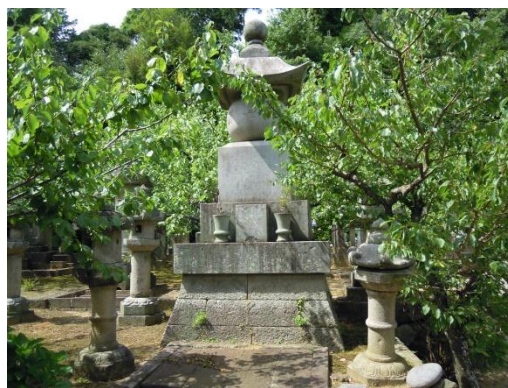
五輪塔に付帯する石燈籠（向かって右側）の花袋が欠失している。

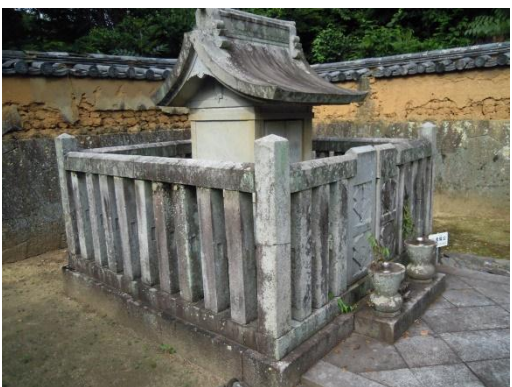
13 代忠侯墓 玉垣の柱の破損、貫の欠損

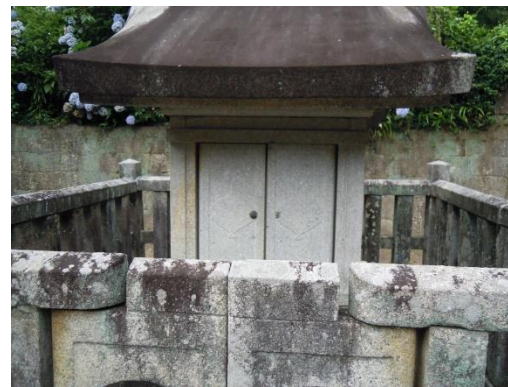
6 代忠房墓 石殿扉金具の欠損

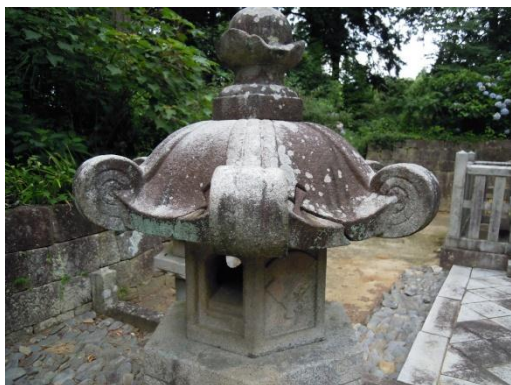
7代忠雄墓付帯燈籠 笠の破損を現代の楔で修理してある。

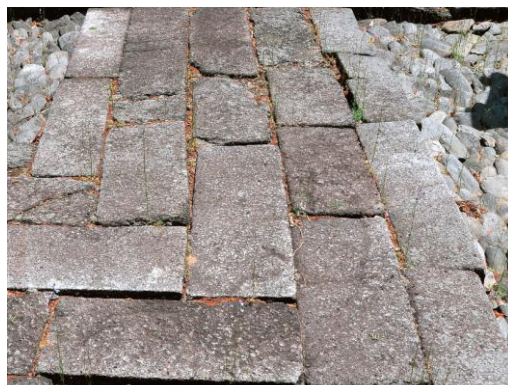
9代忠刻墓前の参道 地震により路面が凹凸し、敷石もずれている。修理をしていない状態である。

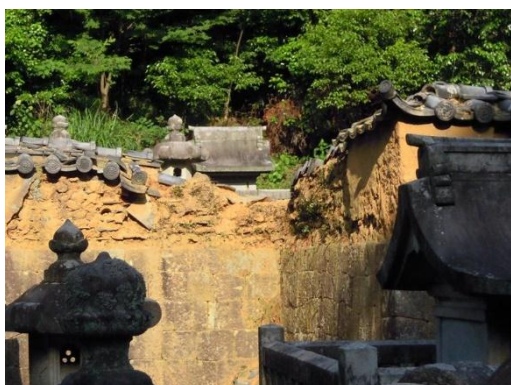
三河地震で崩落した築地（廟所上段南側、花壇から）。漆喰・中塗りが落ち、団子状の茶色土の積み重ねられた状態が露出している。

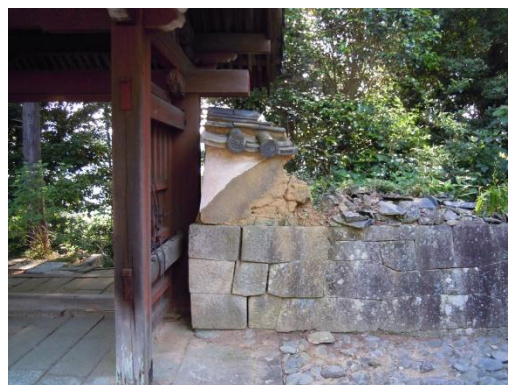
東廟所門の屋根の下の築地は、雨水が直接当たらないため、瓦や漆喰仕上塗が残っている。一方、屋根の外では築地自体が崩落している。

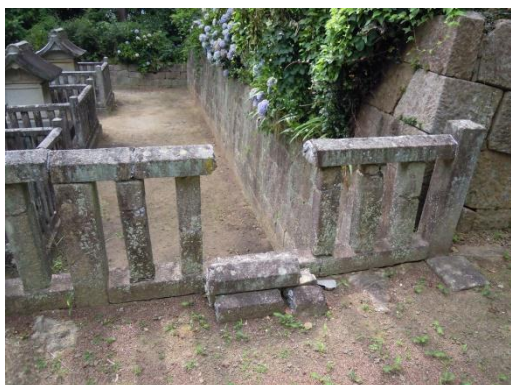
東廟所上段北側の玉垣の破損。転落の危険性あり。

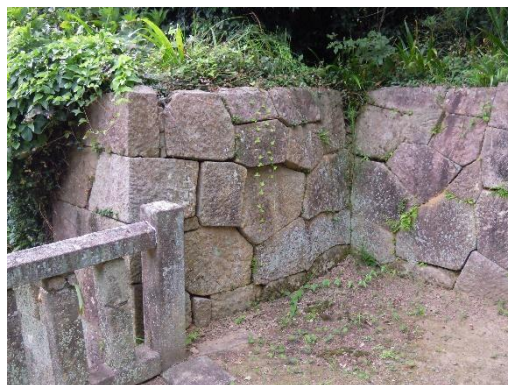
東廟所上段北側の石垣 緩み孕みが確認できる。

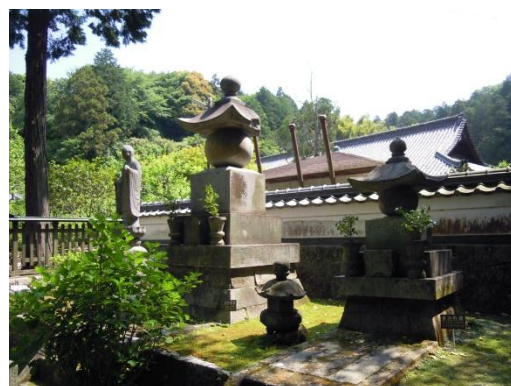
東廟所木戸前 石燈籠2基は竿や基壇が欠失している。築地は戦後にコンクリートで修理された。

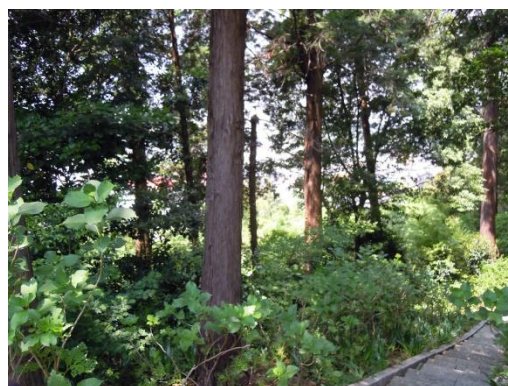
東廟所への参道 根の浅い高木の倒木により石段が破壊される恐れがある。

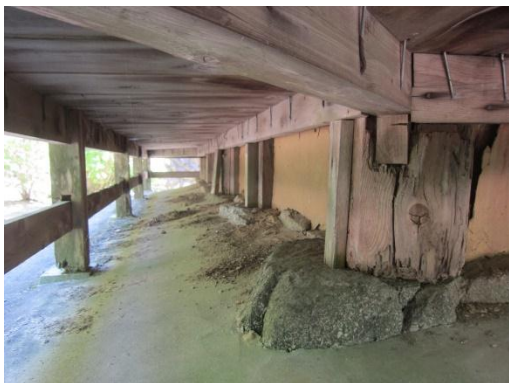
肖影堂 床下の柱と床板に添え木がされている。

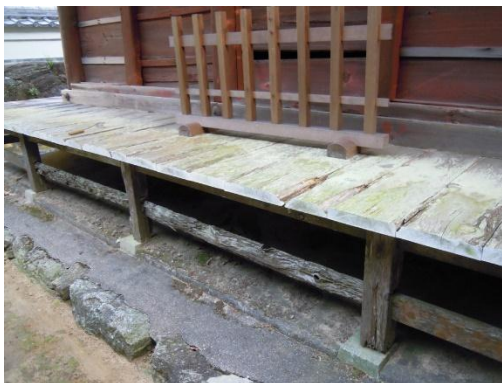
肖影堂 縁側の東が東石の芯からずれている。貫が風化している。

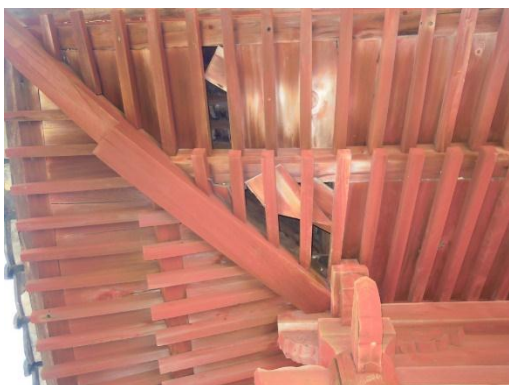
肖影堂 軒裏に小動物が出入りする隙間がある。

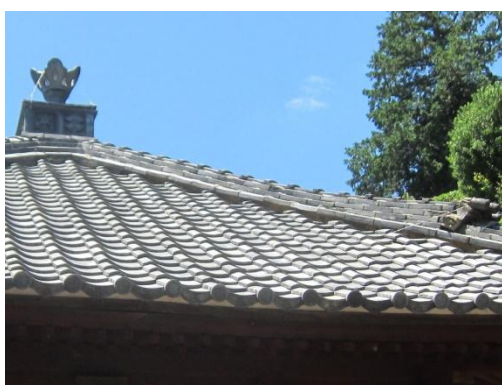
肖影堂 H21 台風で瓦が落下し、宝珠は新設したが、鬼瓦は破損したものを載せ直した。

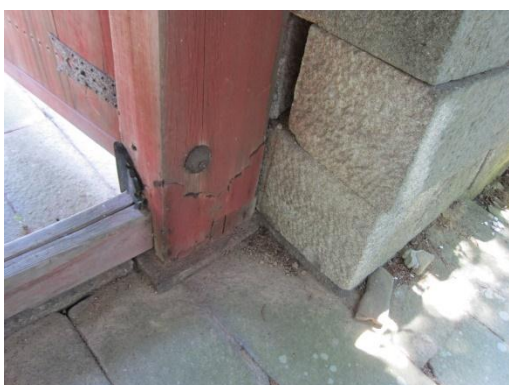
東廟所門 傷んだ門柱に設置されていた根巻きが取れている。

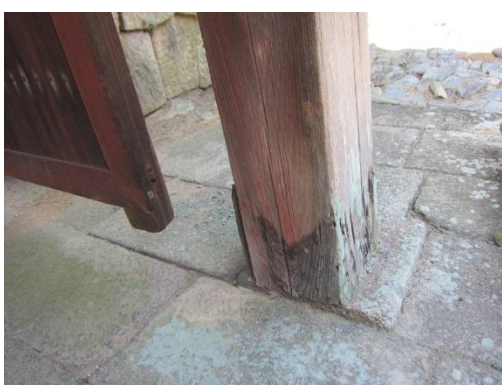
東廟所門 控柱が礎石の中心から西側にずれている。

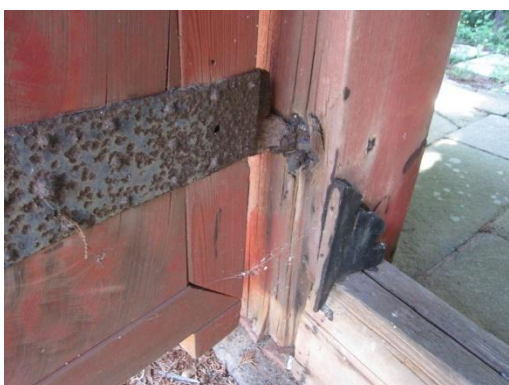
東廟所門 扉金具が傷み、門扉が傾いている。

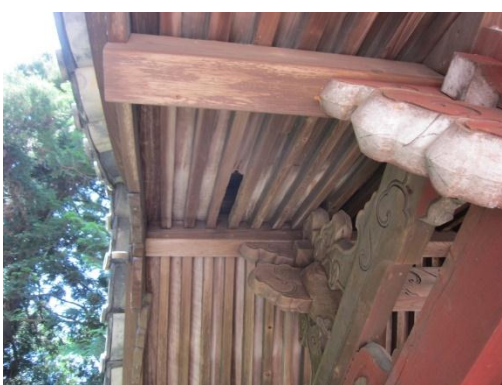
東廟所門 軒裏に小動物が出入りする隙間がある。

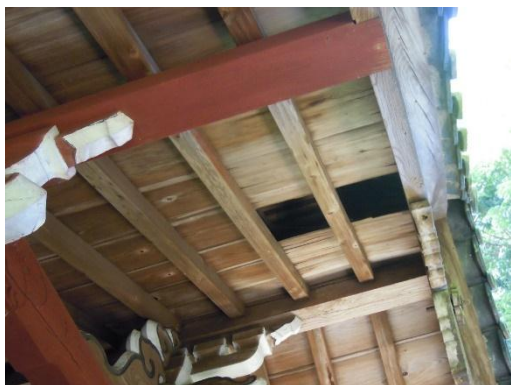
山門 屋根裏に小動物が出入する隙間ができている。

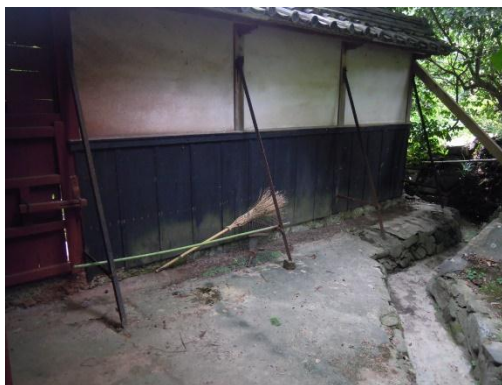
| | 要素 | 概要 | 破損状況 |
|---|---|---|---|
| | 山門袖壁 | 山門の両側に存在 | <ul style="list-style-type: none"> <li>・大雨で山門周辺の水路の水が溢れて袖壁の地盤が弱体化し、袖壁が背面に傾斜しているため、木製・鋼製の支柱を設置している。</li> <li>・漆喰壁は破損、剥落が見られる。</li> <li>・腰板は経年による腐朽が見られる。</li> </ul> |

山門 大雨で浸水し、地盤が弱体化している。袖壁は転倒防止の支柱を設置している。

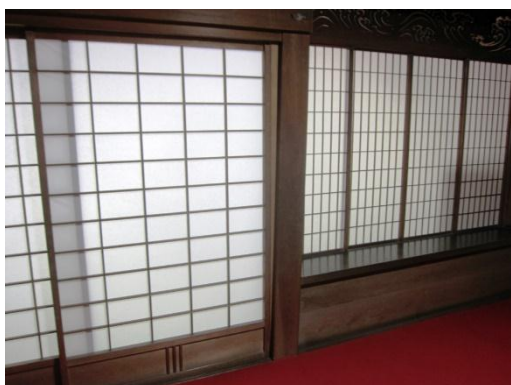
本堂 奥書院の柱が傾斜し、建具との間が最大5cm程あいている。

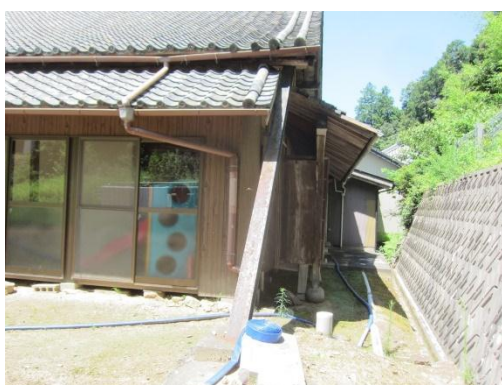
本堂 北東部で軒桁を鉄骨で補強している。斜面沿いに側溝、管路が敷設されている。

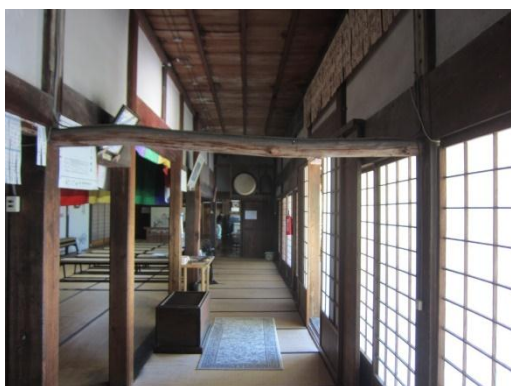
本堂 西側畳廊下の柱間に丸太材でつかい棒がされている。

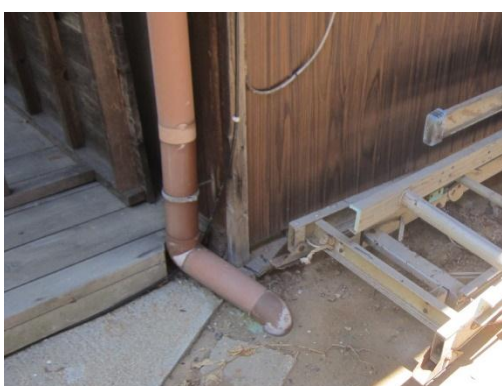
本堂 建物南端の礎石は地下に埋もれており、その上部の転がし根太は土に接している。

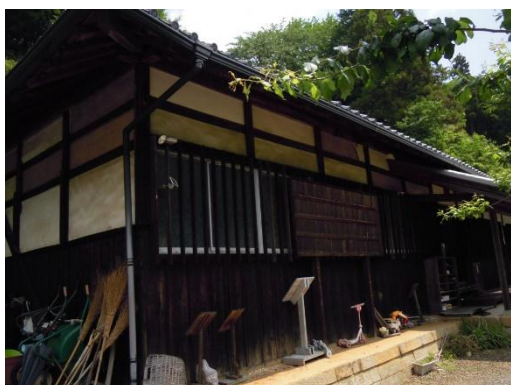
位牌堂 外壁の漆喰が剥がれ落ちている。

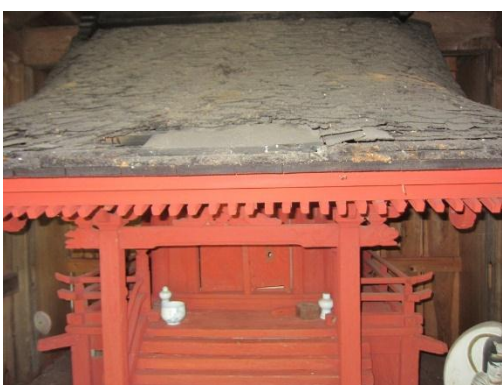
鎮守堂 柿板が剥がれている。

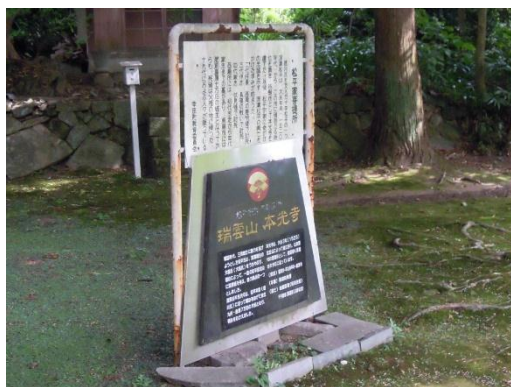
山門前の解説板 墓所の解説板(町設置)と本光寺の歴史の解説板(本光寺設置)が混在する。

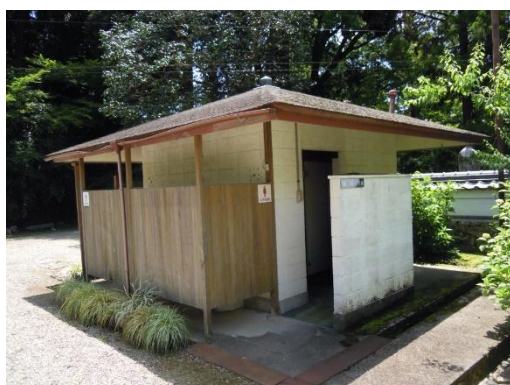
境内地のトイレ 汲取式でバリアフリーに対応していない。

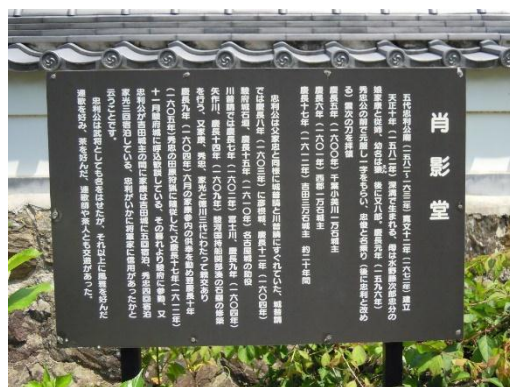
西廟所の解説板(本光寺設置) 11代忠恕、好房墓前にも同様のものがあるが、東廟所にはない。

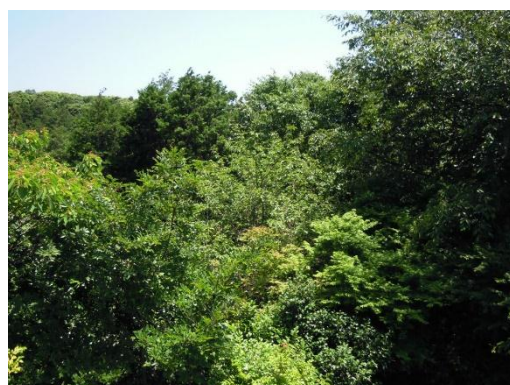
椿園最高所にある展望台からは、周囲の高木が繁茂しているため、眺望が確保されていない。

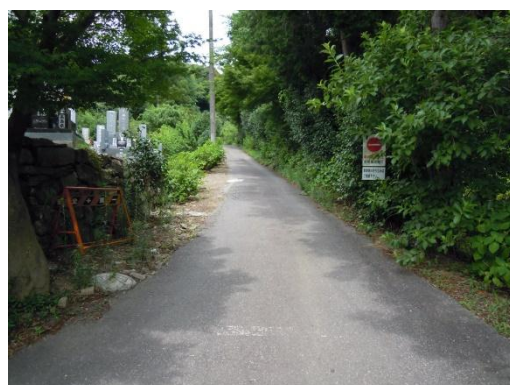
指定地外の管理用道路(私道) 幅 2.1m と狭く、福祉車両での通行は困難である。
