## 第3章 史跡の価値と現状

### 第1節 史跡の価値

## 第2節 史跡の構成

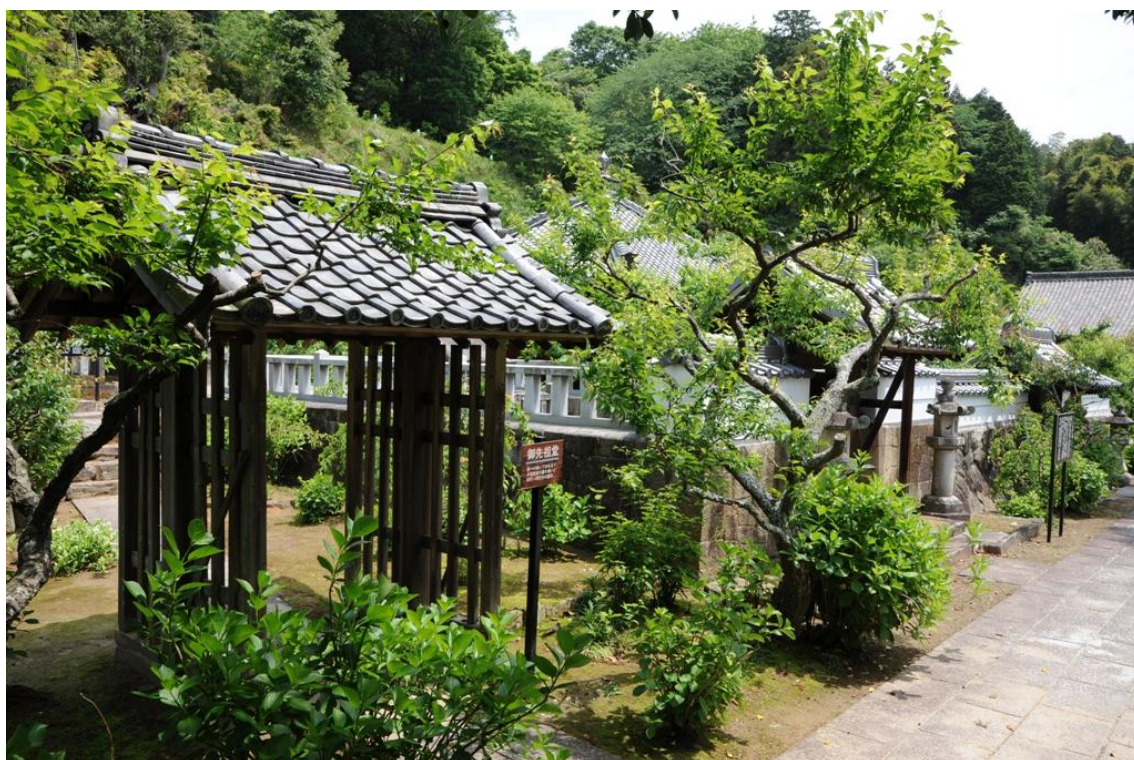
写真 3-2 現在の西廟所

石造の墓碑は和型三段型や五輪塔などの幾何学的な形態が一般的だが、本光寺における深溝松平家の歴代当主やそれに近い人物の墓碑は石で建築（一間社流造）を擬した造形とする。このような建築的造形を示す墓碑を「石殿」と呼ぶ。西廟所では6代忠房の長男好房と11代忠恕の墓碑2基が、東廟所では6代から19代までの松平家当主と永春院の墓碑14基が石殿の形式となっている。この形式は6代長男好房（寛永12（1635）年8月12日に墓所完成）で成立した。6代忠房の意図であろう。つまり、6代忠房以降の深溝松平家当主は6代忠房の墓所と同様の石殿形式の墓碑を採用していたことになる。6代～19代の14基と、6代忠房長男好房、正室永春院の2基をあわせた、総計16基の石殿が本光寺には存在する。

本光寺の石殿16基は、多少の規模の大小はあるものの、ほぼ同一の建築的造形で統一されている。以下にその概要を示す。

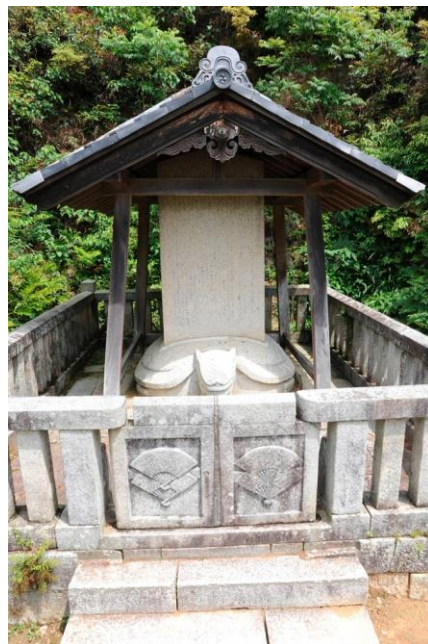
写真 3-3 祖宗紀功碑（亀趺碑）

祖宗紀功碑は、肖影堂の裏手の小高い丘の上にあり、碑身と台座の2石からなる。台座が亀の形に造られた亀趺碑と呼ばれるものである。この種の碑は、愛知県内で7基が知られているが、いずれも江戸時代以降の建立で、本光寺のものが萬治3（1660）年と最も古い。碑身は圭頭形で、碑銘は林怒の撰にかかり、碑身の4面に79行にわたって世系、履歴、功業が陰刻されている。碑文の冒頭で中散大夫主殿監源忠房は、本光寺が祖先供養の所在地であるから、碑を建ててその世系履歴功業を後世に伝えたとある。この碑については、寛文12年8月の島原藩日記『萬覺書』に「一伊予之石七月朔日拾石方引、七日ニ源光寺へ参着、是又十八日建」とあり、この石が伊予の産で、蒲郡の拾石で陸揚げして源光寺へ運ばれたことがわかる。

現在は、亀のえりにお賽銭が入ると願いが叶う「願掛け亀」として親しまれている。碑の周囲を玉垣が囲み、覆屋が建てられている。

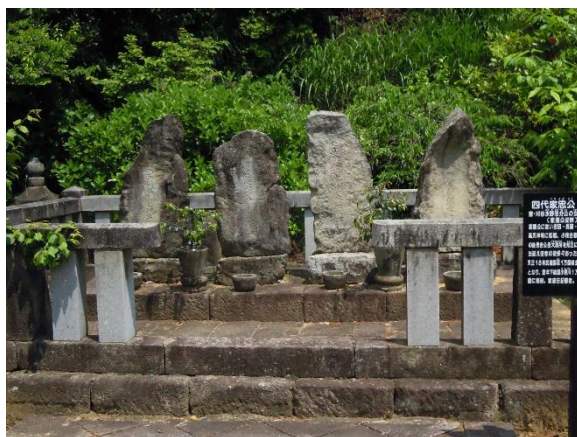
写真 3-4 右から深溝松平家初代から 4 代までの供養塔

| 慈雲院殿賀屋源慶大居士 | （松平家忠塔 慶長5年8月1日没） |

これら4基は深溝本家の初代から4代までの供養塔で、忠定塔は内部を浅く掘り窪め戒名を入れている。いずれも当時のものではなく、後世にまとめて建立されたものであろう。正面には門（御先祖堂門）が置かれている。続いて、

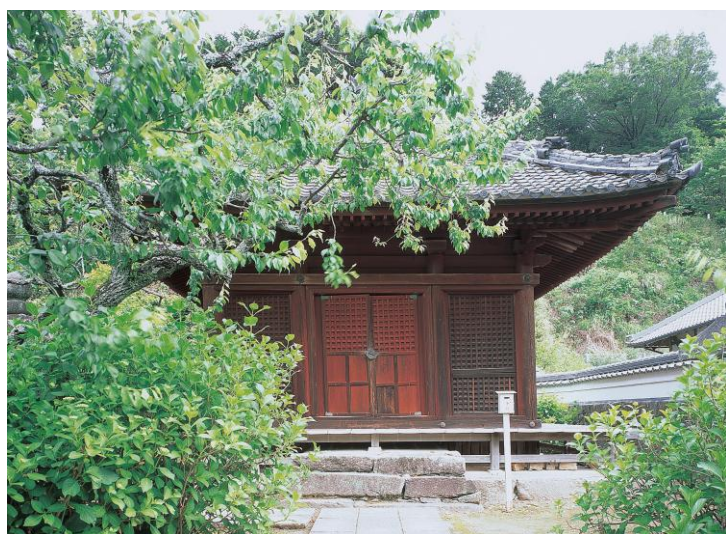
写真 3-5 肖影堂正面

深溝松平家5代当主忠利が祀られる寺内唯一の霊廟建築である。肖影堂の東と南には築地がまわり、南側に門が開く。西側は11代当主忠恕の墓所の塀によって墓域が区切られる。

肖影堂の平面規模は二間半四方であるが、柱間としては正面三間、側面二間で、四周に切目縁がまわる。柱は丸柱で、その上に大斗と実肘木を置いて丸桁を受ける単純な構造である。屋根は宝形造の棧瓦葺で、軒は二軒の平行半繁垂木である。設計方法は一枝寸法を約4.29寸とした枝割制が用いられる。全体に装飾的要素は少ないが、実肘木や頭貫木鼻には繰形が付き、簡素な雲形文様が彫られ、さらに濡縁を除く外部全面に丹塗が施されている。堂内の後部には背面壁に接する形で須弥壇が作りつけられ、その上部中央に黒漆塗の厨子を配置し、忠利の木像が安置される。須弥壇の最前部に鴨居と敷居を付加し、そこに引戸を入れることで、厨子の両脇間を物入れとして活用している。床は拭板敷き、天井は棹縁天井である。柱間装置は正面にのみ建具が入り、両側面は縦羽目板壁、背面は横羽目板壁である。正面の建具は、中央間が外開きの板唐戸、両脇間が半蔀で、下が落とし込み、上が内開きとなっている。改造は両側面壁にのみ見られる。隅の丸柱には木が当ててあつて見ることはできないが、間柱には同じ高さに棧の抜取穴があつて、もともとは背面と同様の横羽目板張りであつたと思われる。しかし、背面の棧とは高さや数が異なっている。現在棧が入っていた穴には木が埋め込まれている。建立年代は、頭貫木鼻の刳形や彫刻のかたちから17世紀後期のものと推測される。『島原藩日記』寛文12(1672)年8月12日条には、「一、玄龍様御宮七月廿三日御廟前之上ニ建申候由」とある。玄龍(好房)の墓所の建立の記録であるが、「御廟前」とあるのは、忠利廟すなわち現肖影堂のことである。すなわち、寛文12年には、肖影堂が存在していた有力な証拠となる。このことは、建築の形態からの年代判定と矛盾しない。寛政2(1790)年の「拝領地書上控」に付けられた境内図に肖影堂が描かれているが、これが年紀の明らかな最古の史料である。図には「松平主殿頭殿先祖 肖影堂 式間半四方」と書き込まれており、「式間半四方」というのは建物規模を表現していると思われる。また、翌寛政3年に描かれた境内図の肖影堂には「松平主殿頭殿先祖肖影堂 式間半四方 柿葺 桁下一丈一尺 此坪六坪二歩五厘」と記され、屋根が柿葺であつたことがわかる。元禄年間に作成されたとされる境内図にも正面柱間三間で濡縁が廻り、宝形造りの屋根の肖影堂が描かれている。ただ、屋根は茶色に着色してあることから、やはり柿葺であつた可能性が高く、この点は現在と異なる。現在の屋根は瓦葺きで、これは明治時代の修理に併せて葺かれたものである。

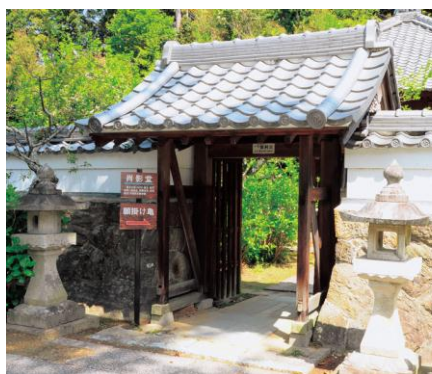
写真 3-7 肖影堂門

肖影堂を取り囲む築地の正面南側に、棟門が開く。棟門は一間幅で、切妻造、棧瓦葺である。表裏に各2本の支柱を置いて支える。礎石の上に奥行き方向に土台を置き、その上にごひらの主柱、角の支柱を乗せる。主柱の上部に奥行き方向に腕木を貫通させて、その両端に桁を乗せる。支柱はその位置で下から桁を支えている。また、桁下端から主柱下に筋違を計四本用いて固めている。軒は角垂木で疎垂木とし、野地板を乗せ、棧瓦葺とする。腕木の下に位置に桁行方向に貫が通る。扉は、縦棧の透し格子を使い、両開きとする。(図3-7)

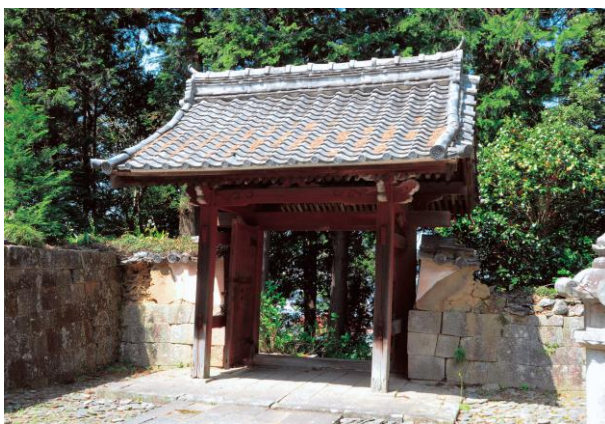
写真 3-12 東廟所 (門内より)

東廟所の全体を石垣で囲み、手前(西側)の下壇には7基の墓(石殿を置く)があり、奥(東側)の上壇に7基の墓がある。手前の下壇と奥の上壇では1.5m程の高低差がある。石垣の上には一部だけ本瓦葺の屋根を持つ土塀が残されている。戦前(昭和10年代初期)の写真を見ると、

石垣の上は全て本瓦葺の屋根をもつ土塀が廻っている。この石垣・土塀は、昭和年 20 年 1 月 13 日に起きた三河地震（マグニチュード 6.8）によって大きな被害を受けた。この地震により石垣は歪み、石垣の上の築地の過半が失われた。一部は倒壊したままの状態である。

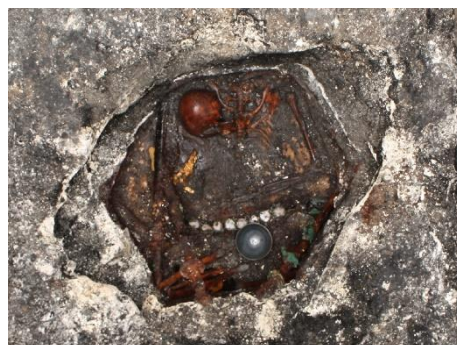
写真 3-13 副葬品出土状況（木棺内）

六角形の木棺は、石室に正位に納められ、木棺内及び木棺外（棺と石室との空間）に副葬品が検出された。木棺内のものは納棺時に、木棺外の場合は木棺が石室に納置された時に入れられたものと判断される。

木棺内に納められた副葬品は、それぞれ遺体に副えた状態で検出された。

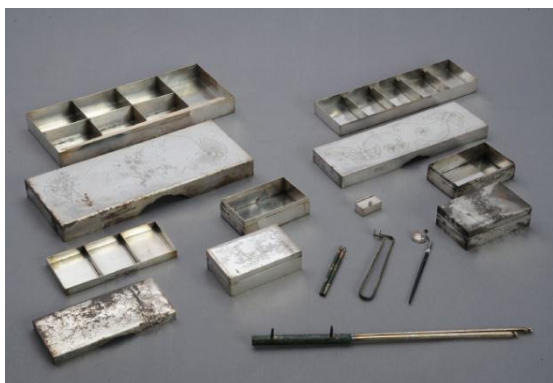
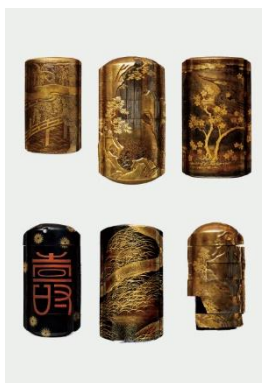
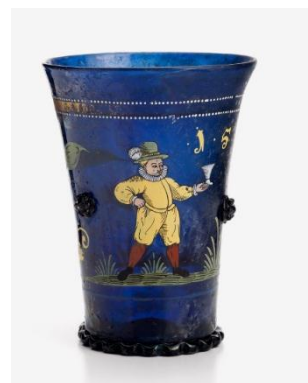
写真 3-16 石室内出土品

木棺と石室の隙間に納められた副葬品がある。多くは漆塗りの箱に入れられた状態で出土した。それらには香道具・文房具・眼鏡・煙管類などの日常的に使用していた品のほかに、太刀・糸巻太刀拵一式、染付鉢・ガラス杯などがある。

香道具では、銀製の香箱が出土したが、中には香木（262 個）、銀葉（77 枚）が遺存していた。香木銘と考えられる墨書和紙も貼られており、香道を考える上で重要な資料の検出である。また、挟箱からは6組の印籠が出土した。出土した印籠は、「宇治橋」「瀧山水」「松瀧山水」「瑞穂」「桜川」「菊寿」と画題によって分類される。これらの印籠は徳川幕府の御用蒔絵師によるものと考えられること、また忠雄が若い頃、奥詰として5代将軍徳川綱吉に仕えていたことなどから、印籠の中には將軍家からの拝領品が含まれている可能性が指摘されている。エナメル彩祝婚青色ガラス杯は、1599 の紀年と向かい合う男女が描かれた結婚記念のガラス杯であり、16 世紀後期にボヘミアの工房で製作されたものとして注目される資料である。出島を媒介とした海外との交流の中で、日本と海外を繋ぐ資料として注目される。

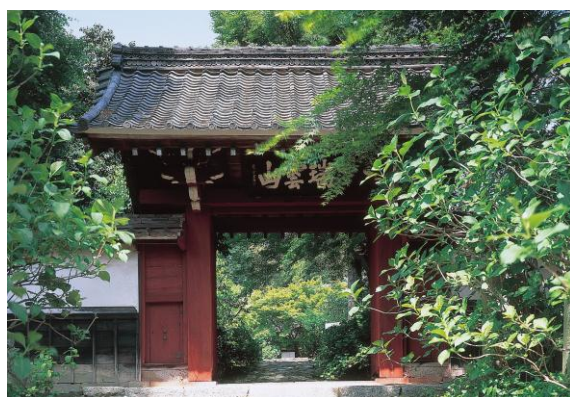
写真 3-19 現在の山門

山門は正面柱間一間の薬医門の形式であり、両脇に腰板張り漆喰塗りの袖壁が付く。西面する。軒内は土間であり礎石の上に柱を建てるが、控柱下にのみ礎盤を用いる。身舎柱・控柱は共に角柱で、控柱には四隅に几帳面が取られている。身舎柱と控柱は 2 本の貫で連結する。身舎柱間には冠木が渡される。身舎柱上部を欠いて女梁を落とし込み、男梁を乗せる。控柱間には頭貫を渡す。男梁の上には両端に組物を、中央に墓股を乗せ、大梁と身舎桁を支える。大梁には結綿が付いた大瓶束と笈形を建て、組物を介して化粧棟木を受ける。大瓶束間にも貫を通す。身舎柱筋には楣があり、柱の足下におそらくは蹴放しを納めるために穿たれた穴がみられるが、部材そのものは撤去されている。また身舎柱に肘壺金物を取り付け両開きの門扉を釣る。

扉は枠に板をはめた棧唐戸である。その他、八相金物や乳金物などが使用されている。天井は化粧屋根裏とする。軒は一軒で疎垂木となる。木負・布裏甲が用いられている。軒反りはみられない。妻飾りとして鰯を設けた鰯懸魚を下げ六葉を付ける。屋根は切妻で棧瓦を葺き、大棟には熨斗瓦の上に雁振瓦をかぶせ、その間の棟積に輪違いと小菊を使う。両端に鬼板を建てる。垂木や大瓶束に彩色はないが、それより下方にある木部には丹土を塗る。扉も同様である。寛政3年の境内絵図には「惣門」として「正面三間、側面二間」との書き込みがあり、「薬医門」とも記されていて矛盾している。また、「柿葺」・「桁下八尺八寸」という屋根の形式や桁の高さが現状とは一致しない。(図 3-9)

建立年代は虹梁絵様の形から 18 世紀前半と推定される。軸部などには当初材が多く残っており保存状態がよい。維持管理が適切に行われてきたためだが、東廟所門と同様に、歴代当主の葬儀のたびに修理が実施され破損が長く放置されなかったためと推定される。

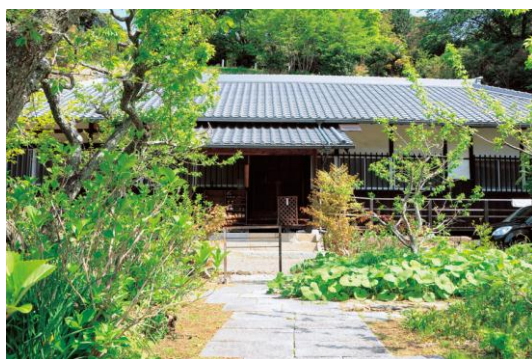
写真 3-22 位牌堂

位牌堂は南面する正面十一間半、側面三間の建物で、本堂の北西に位置する。屋根は寄棟造、棧瓦葺で、正面西第五・六間に向拝が付く。（図 3-12、図 3-13）

歴代の位牌を祀る開基堂、徳川將軍家歴代の位牌を祀る権現堂の4室が並ぶ。西側3室の南側一間分を廊下とする。また、開基堂と権現堂は廊下との境に地長押を付して床高を少し高くしている。開山堂の前面に向拝の痕跡があり、開基堂と権現堂は長押を多用し床高も他より一段高い。したがって一棟の建物であるが内部は2つの部分に分かれ、それぞれの使用法とそれに対応した意匠を持っていたようである。建立は嘉永5（1852）年と推定されるが、後の修理で大きく改造されていて当初の姿を知ることは難しい。近年では昭和50年頃に全ての位牌を開山堂一室に集め、開基堂と権現堂を松平家関連史料の展示室として公開するようになった。その際建物内部を新建材で改装し、建具はアルミサッシへと変更した。平成12年には屋根を改修し、同時に正面の向拝を大きく改造して正面入口の両開扉を撤去した。

位牌堂の位置は明治10年頃に取り壊された本堂の裏手にあたる。寛政絵図では客殿（本堂）の裏に桁行三間、梁間二間の「開山堂」が描かれており、この旧開山堂が現在の位牌堂の前身建築であると推定される。当寺所蔵史料では藩から住職祖庭への書状に、「開山堂御建増之儀、御願之通被仰付候、右ニ付入用金御霊屋入用共積高之通、追々廻金可致段申出候」とあり、また明治36（1903）年に実施された張壁の修理記録に、「御霊屋開山堂一字、嘉永五壬子年三月廿八日祖底和尚代創建距今五十二年前也、張壁大破、朝暮礼拝見不忍、総代ニ謀リ永平開山六百五十年御遠忌ニ際シ、明治三十六年三月張替之修繕者張師当村伊奈國松、将来ノ為張価金貳拾貳円五拾銭也」とあって、位牌堂の建設経緯が判る。それによれば開山堂は嘉永年間に祖庭の発願によって大掛かりに手が加えられ、嘉永5年に現在の規模の建築に改築されて位牌堂になったとある。位牌堂の東側三間が旧開山堂の規模に相当する。しかし、現在の位牌堂を見る限り、開山堂とそれ以外では年代差が確認できないので、実際には従来の開山堂を解体し、その柱間寸法を元に建て替えたものではないかと推定される。

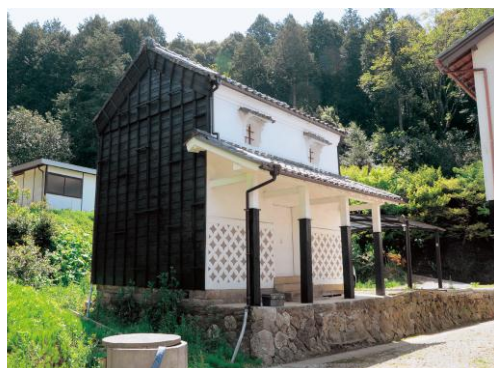
写真 3-23 土蔵

庫裏の背面東側の斜面に位置し乱石積の石垣の上に建つ。東西棟、棧瓦葺の切妻屋根を持つ2階建ての土蔵造である。平面は正面六間、側面四間であり、西面に半間巾の庇を持つ。棟札によれば嘉永4（1851）年の建立である。

漆喰壁の塗替等が行われたと思われるが、内部、外部とも大幅な改造の痕跡は見られず、建設当初の様子をよく伝えている。

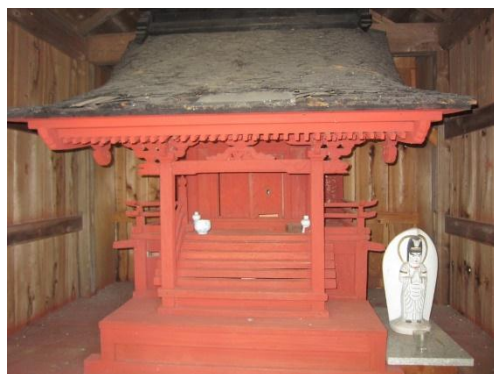
写真 3-24 鎮守堂

鎮守堂は、山門正面右手の石段の上に建つ。屋根は柿葺、平入、一間社流造である。建立年は不明である。覆屋は、木造妻入、屋根は切妻棧瓦葺、柱間80寸四方である。明治時代以降、鎮守堂の老朽化が顕著になったため、建立されたものと推定される。軒丸瓦に一部家紋瓦が使用されている。

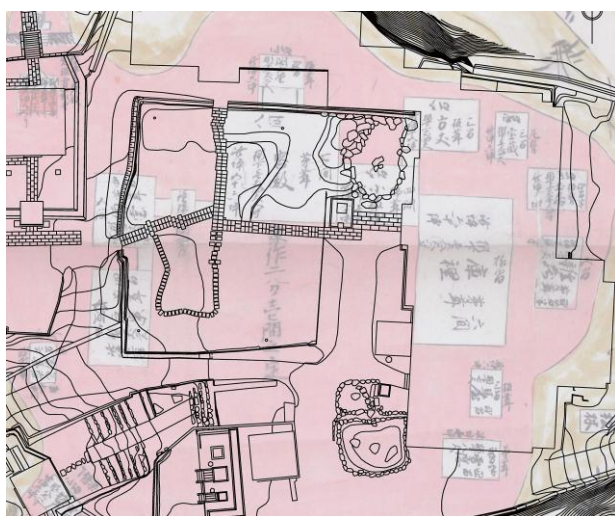
図 3-14 寛政 3 年伽藍配置と現況地形図の重図

平成 22・23 年度の 2 ヶ年をかけて、現本光寺の本堂南面の地に、かつて存在していた本堂（明治 10 年解体）の規模などを確認することを目的として発掘調査を実施した。調査は本光寺文化財調査指導会の指導のもと本光寺文化財調査の一環として幸田町教育委員会が実施した。

現地地形測量、レーダー地中探査の結果を踏まえた発掘により、基壇の痕跡が検出された。発掘地域の状況から基壇跡が寛政絵図に見られる建物（八間）の基壇であると考えられ、本遺構を 18 世紀の堂宇跡と判断した。また、土師皿が集中して出土する、地鎮の可能性が想定される遺構も検出されている。
