### 第3節 史跡の現状と課題

#### (1) 深溝松平家墓所と災害略史

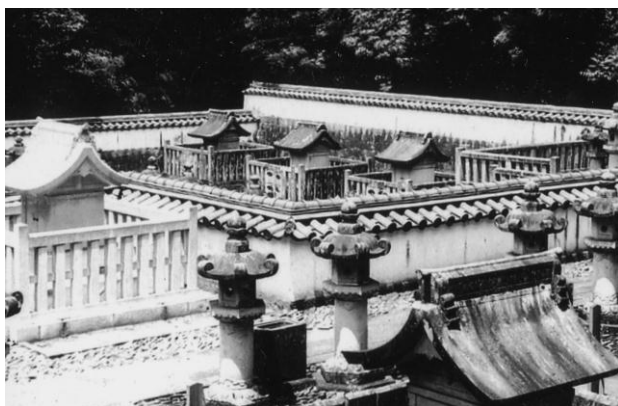
写真 3-33 三河地震で破損する前、昭和10年代の築地

両廟所に致命的な被害を与えたのが昭和20（1945）年1月13日に起きた三河地震（マグニチュード6.8）であった。この地震により、形原町<sup>かたはらちょう</sup>（蒲郡市）、幸田町深溝を経て、西尾市志竈谷<sup>しこや</sup>へ達する総延長28kmの地震断層が生じた。この地震で、東西廟所では土塀はほぼ崩れ、石造物の多くが倒壊した。本堂や庫裏も若干傾くなど被害を被った。この時の爪痕は現在でも東廟所に残っており、地震の大きさを物語っている。

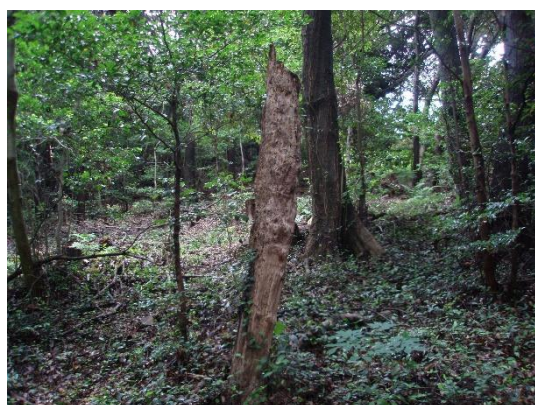
写真 3-42 立枯木

指定地内の立枯木・倒木の調査を実施した。その結果、ヒノキ植林地やシイ・カシ二次林内にヒノキの立枯木・倒木が多く見られるとともに、東廟所西側のシイ・カシ二次林内における立枯木・倒木の密度が高いことが分かった。(図3-19)

今後は、危険な樹木に対する対策とともに、保存管理の作業を行いながら、具体的な対策を検討する必要がある。

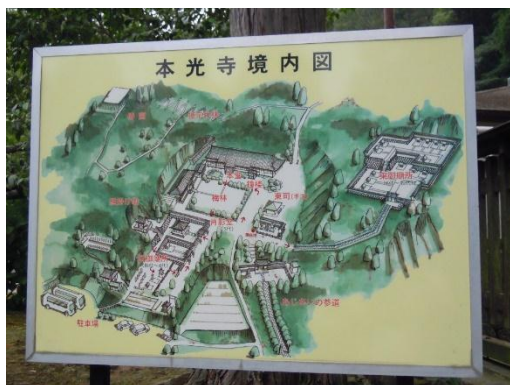
東廟所木戸前の本光寺境内図 (案内板)

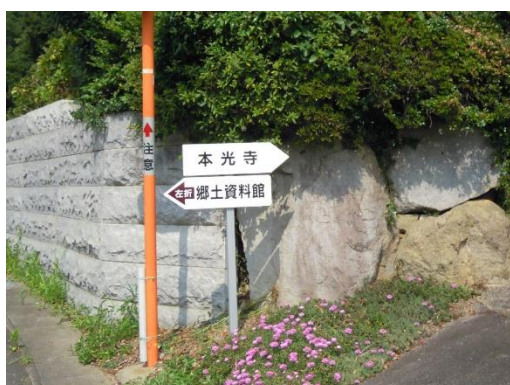
指定地外の駐車場入口にある本光寺への誘導板

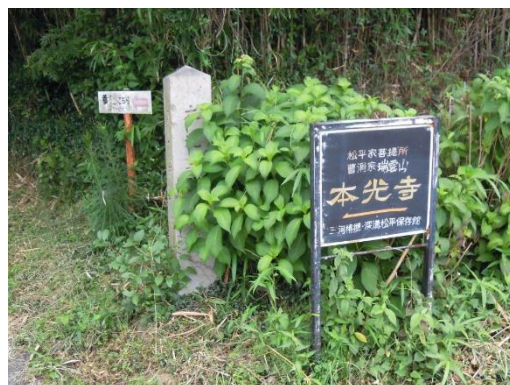
参道入口の本光寺名称板と誘導板

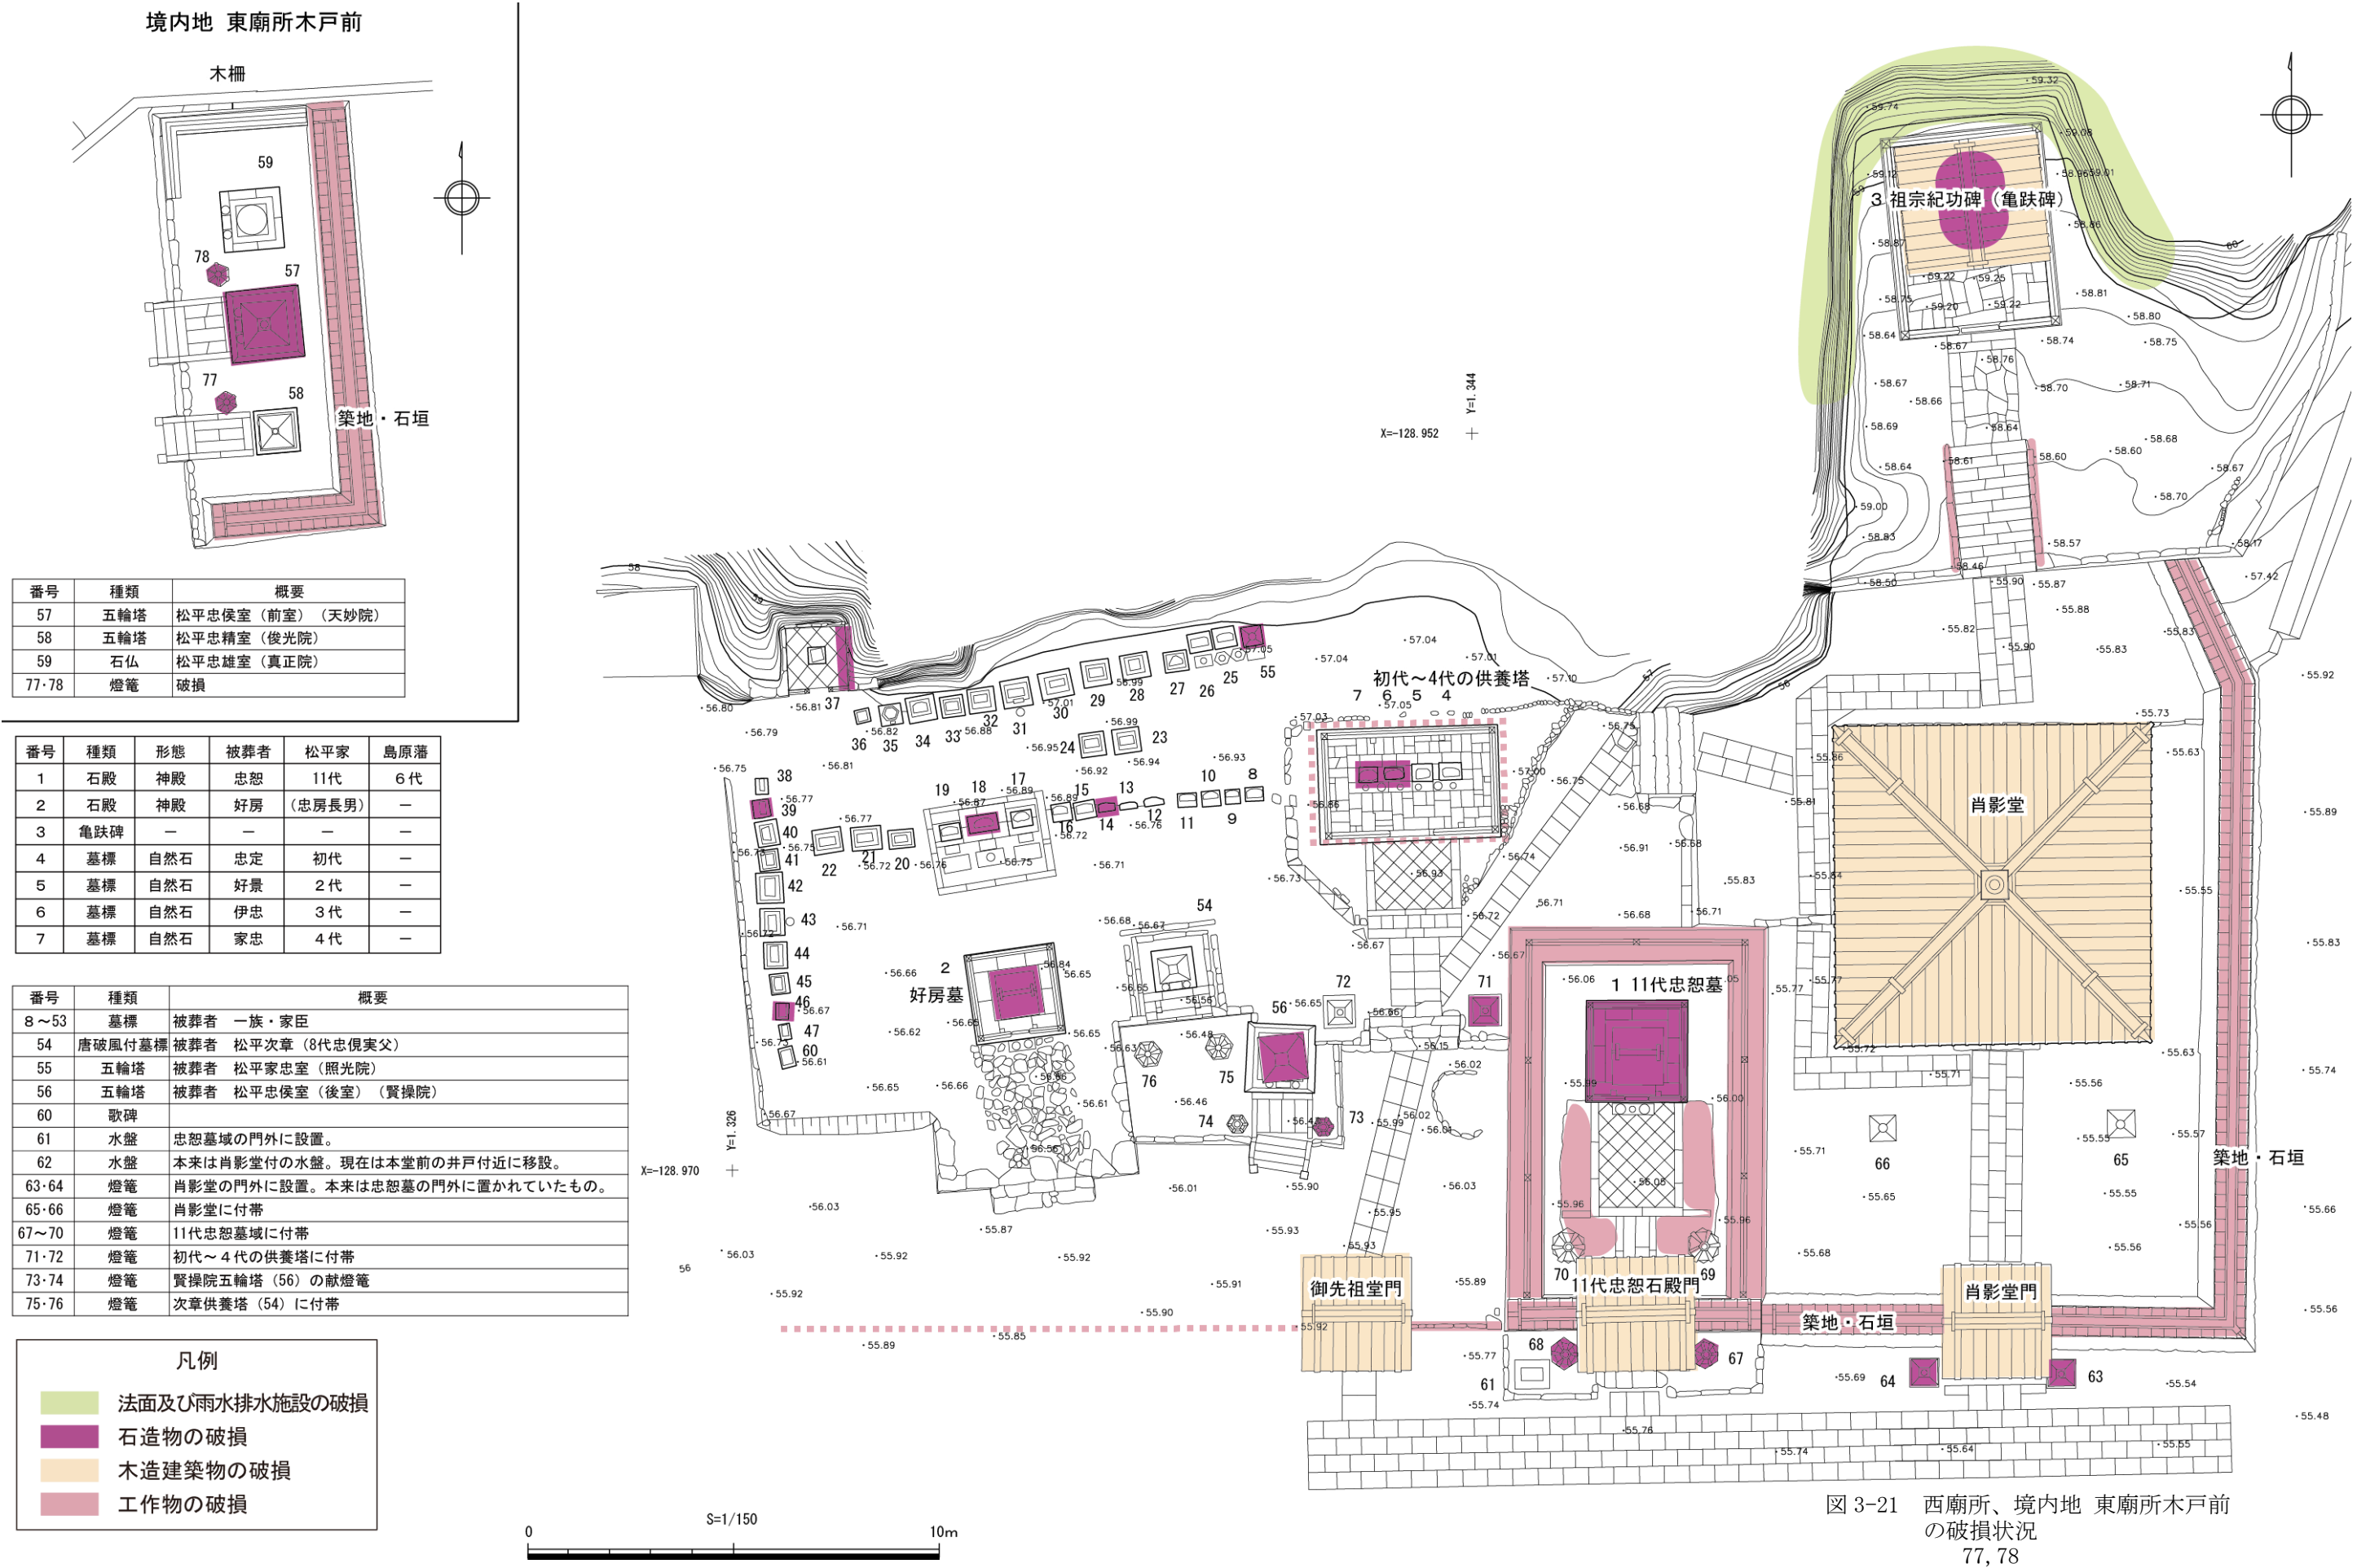
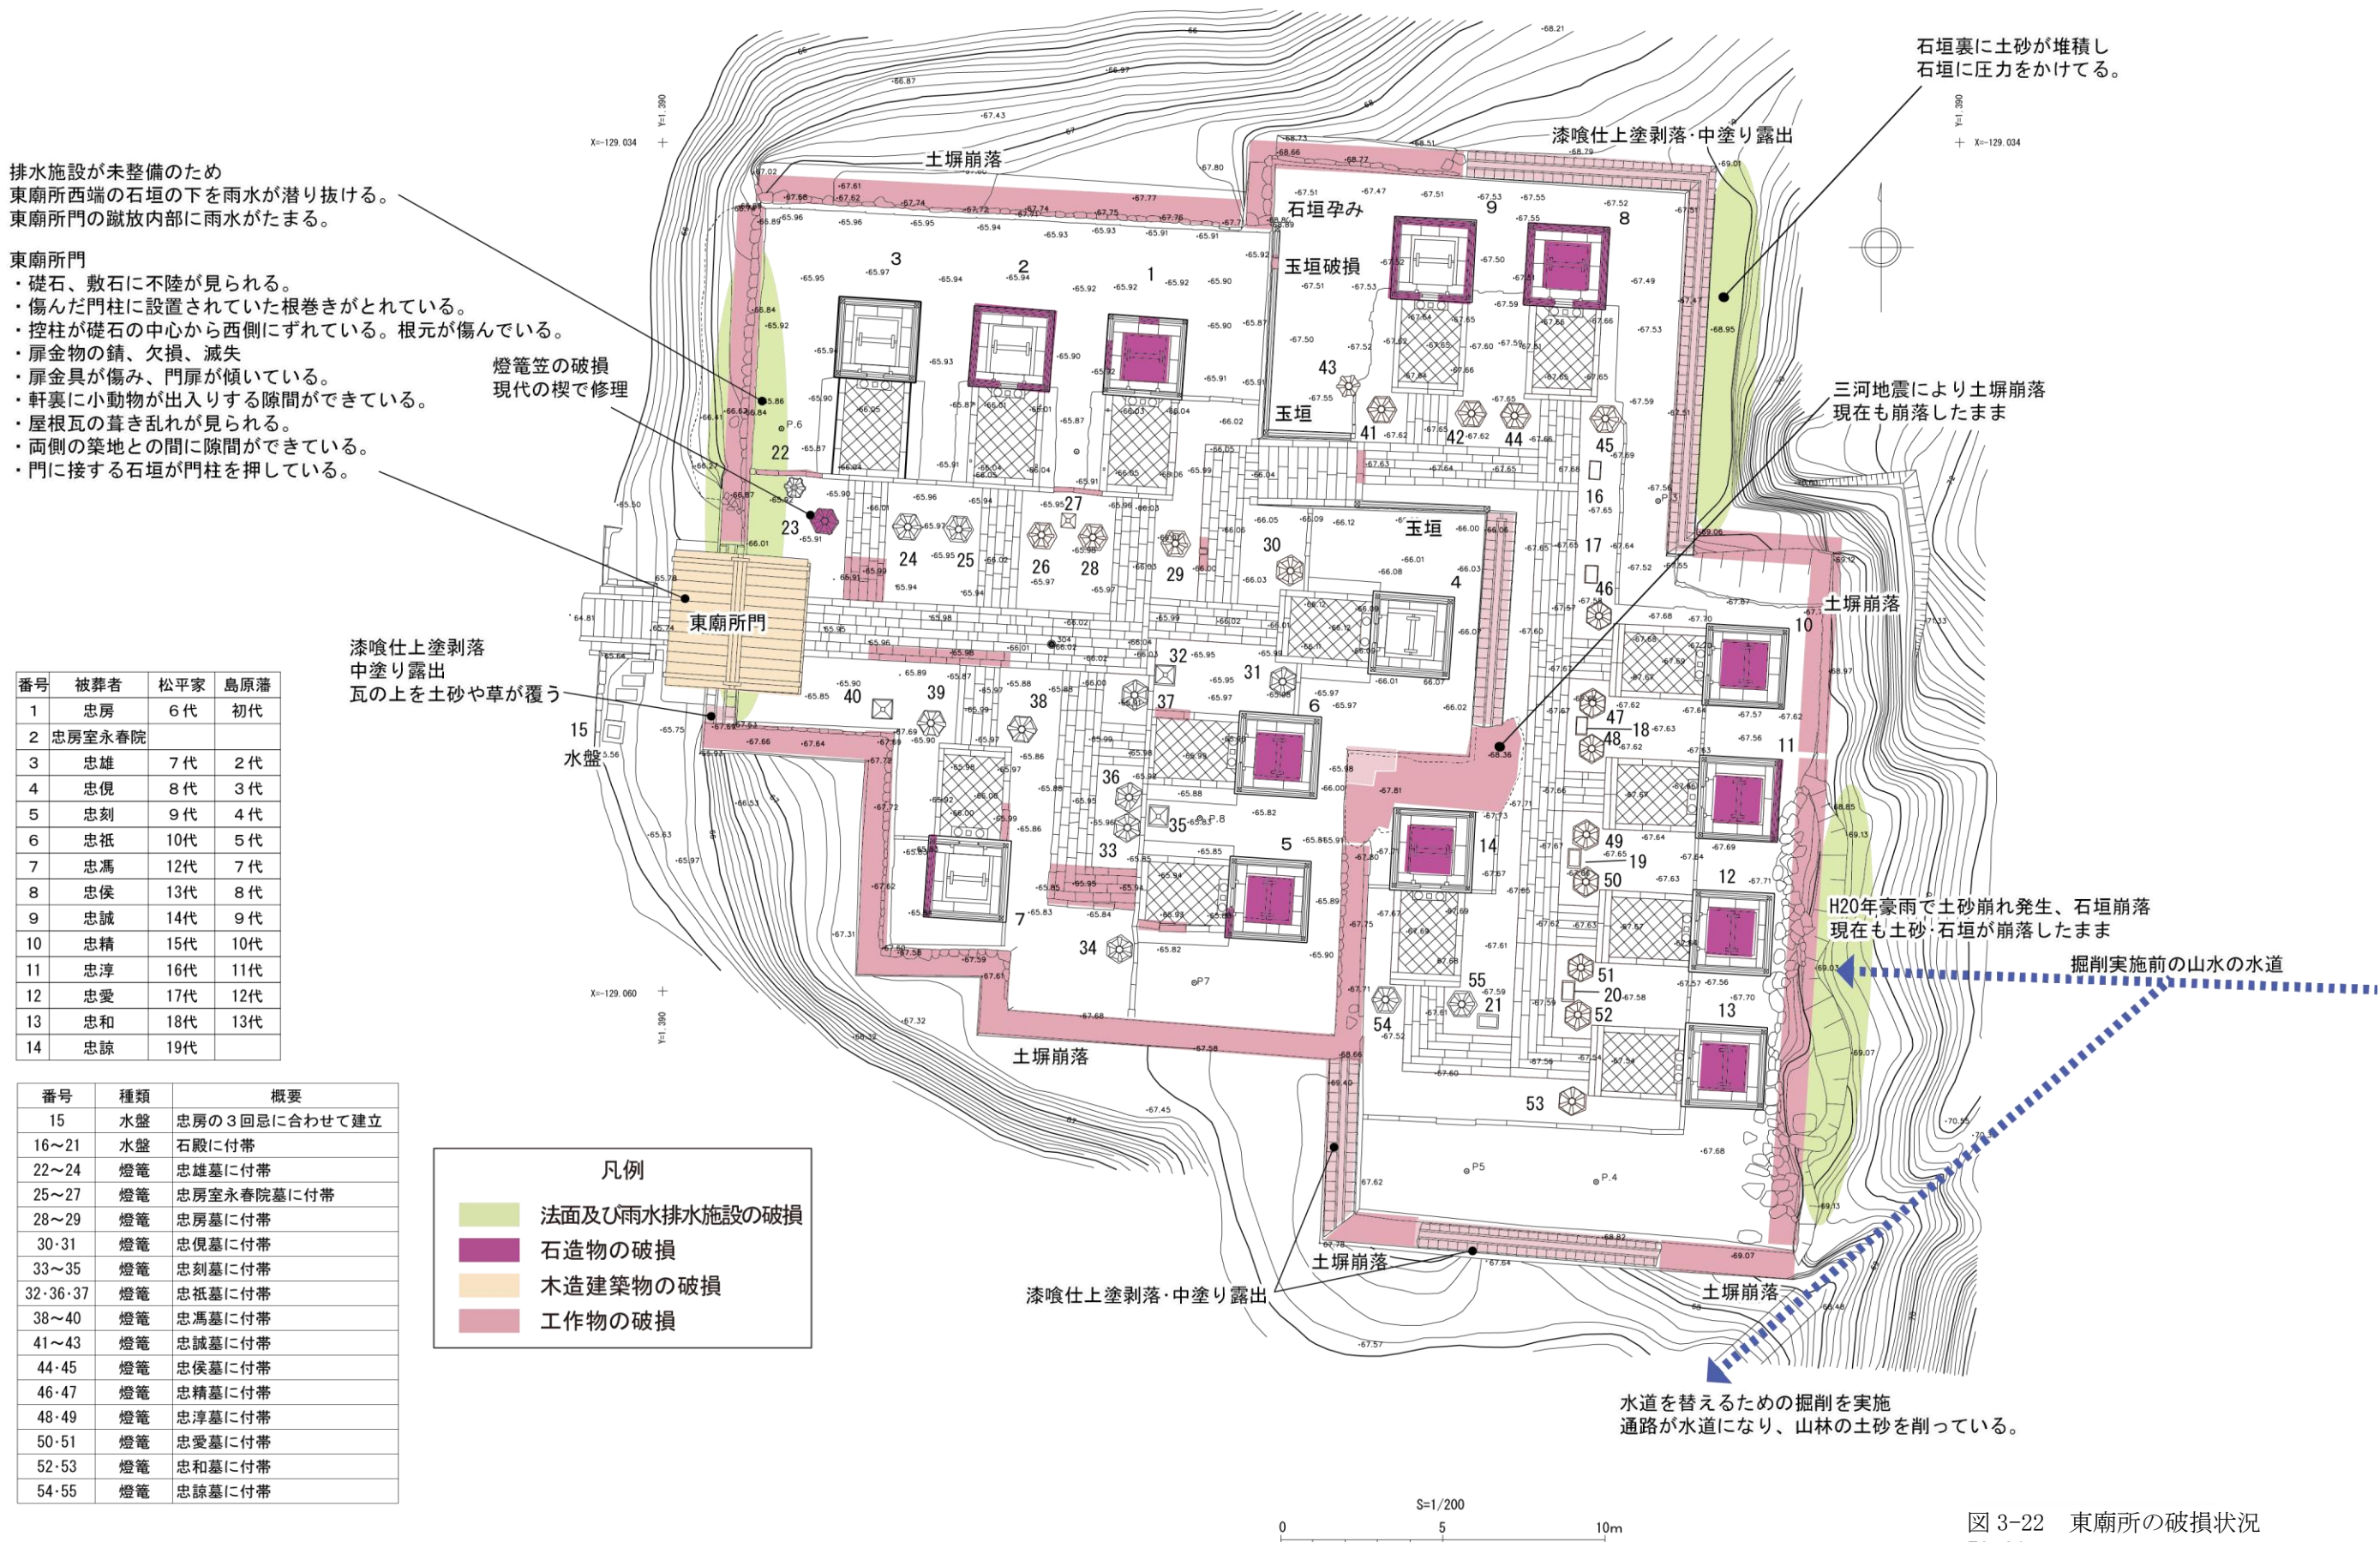
図 3-22 東廟所の破損状況  
79, 80

| | 要素 | 概要 | 破損状況 |
|---|---|---|---|
| 東<br>廟<br>所<br>の<br>石<br>造<br>物<br>・<br>工<br>作<br>物 | 石殿<br>(1～14) | 6代～19代(11代を除く)の当主と忠房室永春院の14基 | <ul style="list-style-type: none"> <li>・玉垣が破損している(6代忠房墓 柱破損、6代忠房室墓・9代忠刻墓・12代忠馮墓 貫欠損、13代忠侯墓柱破損・貫欠損、14代忠誠墓・16代忠淳墓 貫欠損)。</li> <li>・石殿扉金具が欠損している(6代忠房墓、9代忠刻墓、10代忠祇墓、13代忠侯墓、15代忠精墓、16代忠淳墓、17代忠愛墓、18代忠和墓、19代忠諒墓)。</li> <li>・全体的に地衣類・蘚苔類の繁殖が見られる。</li> </ul> |
| | 石燈籠<br>(22～55) | 東廟所内計34基 | <ul style="list-style-type: none"> <li>・東南海地震と三河地震でほとんどが倒れたか大きく傾いたと想像されるが、現在不備な状態のものはない。被災後に完全に復旧された。</li> <li>・7代忠雄墓前(23)の石燈籠は、災害・風化による笠の破損を現代の楔で修理してある。</li> <li>・全体的に地衣類・蘚苔類の繁殖が見られる。</li> </ul> |
| | 石垣・築地 | 石垣が廟所全体を囲み、上段と下段の高低差も石垣で設えていた。石垣上には本瓦葺屋根を持つ土塀があった。 | <ul style="list-style-type: none"> <li>・三河地震により石垣上の築地の大半が失われている。廟所上段南側の築地の一部は倒壊したままの状態である。</li> <li>・築地はもともと漆喰仕上げであったが、ほぼ全ての漆喰仕上げは落ち、中塗りが露出した状態であるか、または中塗りも落ちて、団子状の茶色土の積み重ねられた状態が露出している。</li> <li>・東廟所門の屋根の下は、雨の影響を直接受けなかったため、瓦や漆喰仕上げが残っている。</li> <li>・東廟所門南の築地は、瓦の上を土砂や草が覆っている。</li> <li>・廟所上段北側の石垣上の玉垣が欠失し、転落の危険がある。</li> <li>・廟所上段北西隅の石垣は、緩み孕みが生じている。</li> <li>・平成20年8月末豪雨により背後斜面で土砂崩れが起こり、石垣が崩落し、廟所内に水が流れ込んだ。現在も石垣が崩れたままである。</li> </ul> |
